# 空気抜点検孔Ⅱ型

本製品は、海岸堤防及び河川堤防の天端部に設置するもので、津波襲来時の堤防内水位上昇に伴う揚圧力対策として堤体内空気の排出孔の役割を果たすほか、堤防天端部の空洞化維持管理も兼ね備えた点検孔です。

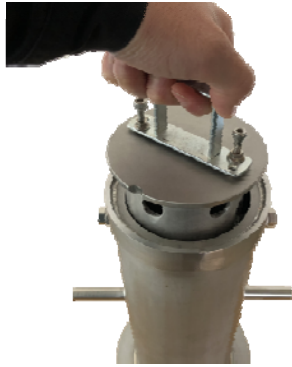
『空気抜点検孔Ⅱ型』蓋の開閉

専用のハンドルを用いて蓋を開閉します。

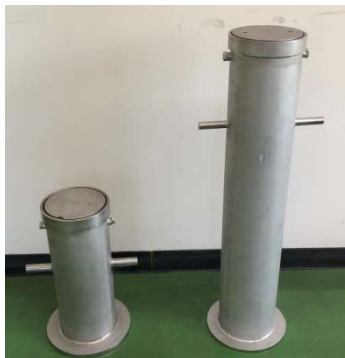
点検孔一般図

L=300mm

L=600mm

内 容	
標準規格	長さ L=300mm ~ 600mm
材 質	SUS304
